Quick Scan Wateroverlast

augustus en november 2010

Een kwalitatieve analyse van een aantal gevallen van wateroverlast
in het najaar van 2010, uitgevoerd op basis van interviews

januari 2011

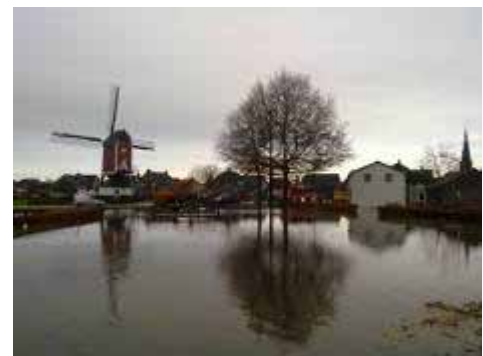
In de berichtgeving in kranten en op internet wordt vooral gesproken over overlast in Limburg en Brabant. Het betreft de beheergebieden van de waterschappen Peel en Maasvallei, Aa en Maas en Roer en Overmaas. Door voorafgaand nat weer was de grond in hoge mate verzadigd. Hierdoor was de infiltratie beperkt en werd de neerslag relatief snel afgevoerd naar de beken (er is geen bergingscapaciteit meer in de bodem), die daardoor buiten hun oevers zijn getreden. Zo is in Oploo de Molenbeek buiten haar oevers getreden en zorgde de Kwisbeek bij Baarlo voor overlast.

Figuur 6. Overlast in Oploo (bron gemeente St. Anthonis)

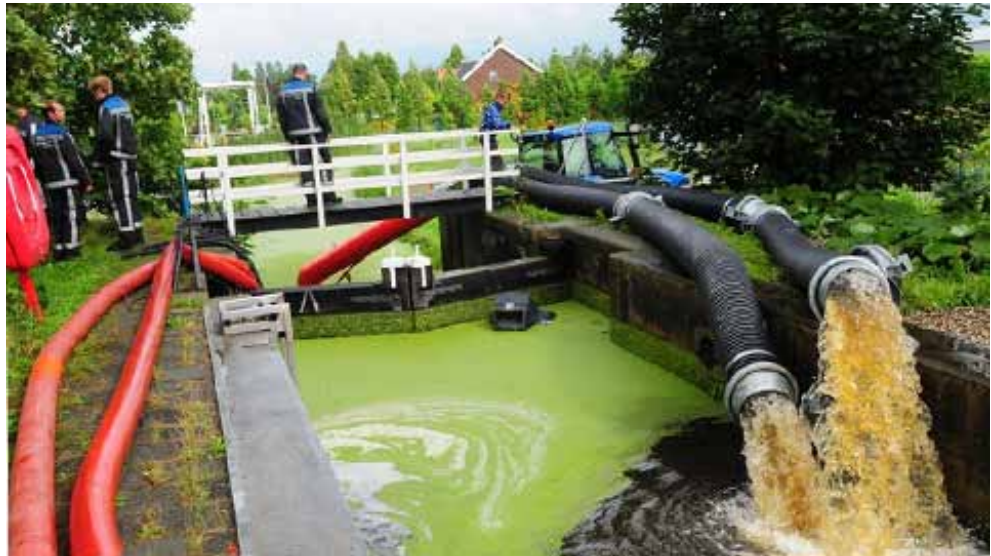
In de Polder Rijnveld is wateroverlast ontstaan vanuit oppervlaktewater. Er stond water op straat en op het land van de boomkwekers. Door de bewoners in het gebied zijn diverse meldingen gedaan van overlast, maar vooralsnog niet van schade. Volgens het Hoogheemraadschap van Rijnland heeft de wateroverlast de volgende oorzaken:

Figuur 7. Brandweer aan het werk in polder Rijnveld (bron www.westonline.nl)

Er is een viertal pompen ingezet, waarmee water naar de boezem is gepompt om hiermee overlast te bestrijden. De overlast en het calamiteitenplan worden door het hoogheemraadschap momenteel op een aantal thema's geëvalueerd: procedureel, waarbij het gaat om de werking van de calamiteitenorganisatie en technisch, waarbij het gaat om de bestrijding van de wateroverlast. Daarnaast wordt in de planvorming gekeken naar hoe de wateroverlast op de langere termijn kan worden voorkomen. Hierbij gaat het om het gevoerde beleid en de benodigde (structurele) maatregelen in het gebied. Met behulp van risicokaarten worden de overlastlocaties inzichtelijk gemaakt.

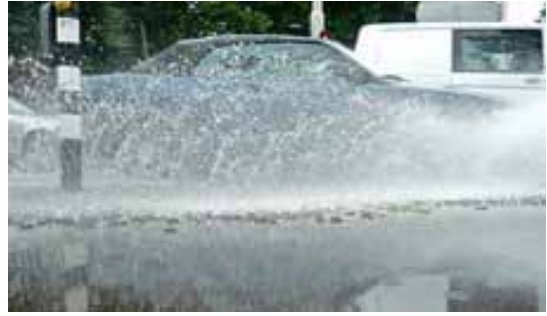
Figuur 8. water op straat (bron www.nu.nl)
