**RWS BEDRIJFSINFORMATIE**

## **Kwantificering scoretabellen niet sluiten**

Kwantificering van de scoretabellen voor het faalmechanisme niet sluiten

Datum	1 november 2017
Status	Definitief

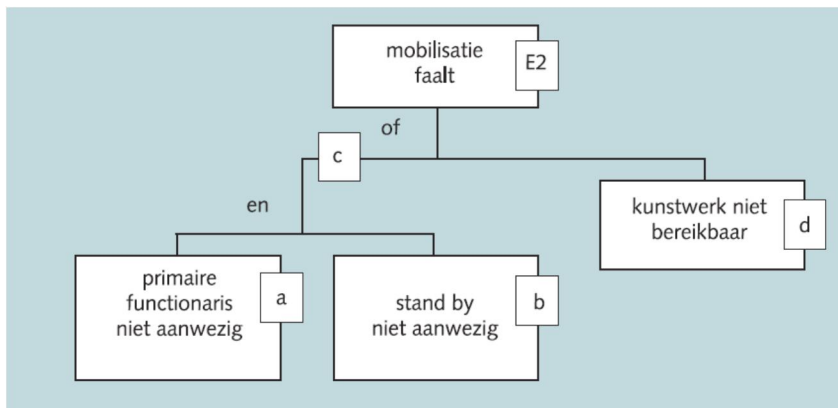
Figuur 4 Foutenboom voor falen mobilisatie (figuur B3.10 uit Leidraad Kunstwerken 2003)

*Wijzigingen foutenboom Mobilisatie ten opzichte van Leidraad Kunstwerken 2003*  
De standaard foutenboom is uitgebreid ten opzichte van de Leidraad Kunstwerken 2003, waarin alleen de bemensing (middels de primaire functionaris en diens stand by) en de bereikbaarheid van het kunstwerk waren opgenomen (zie Figuur 4).

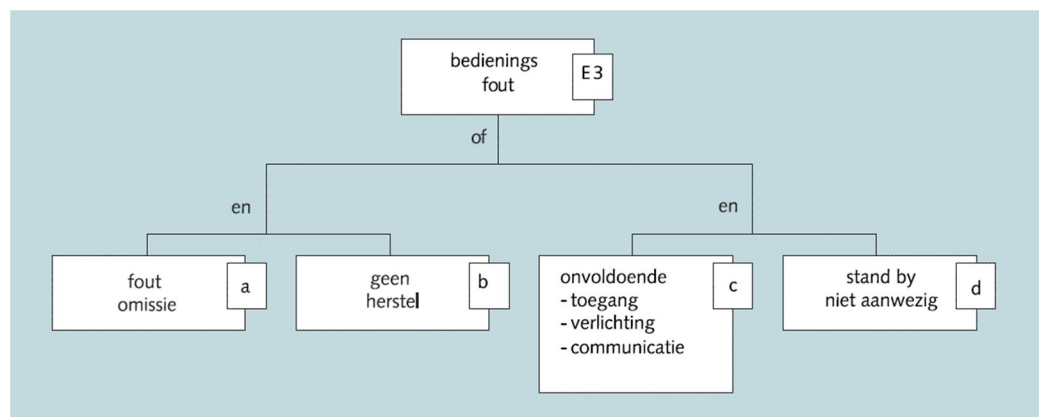
Figuur 6 Foutenboom voor bedieningsfout (figuur B3.11 uit Leidraad Kunstwerken 2003)

De standaard foutenboom volgt in hoofdlijn de foutenboom uit de Leidraad Kunstwerken 2003. Hierin zijn het maken van een fout in de bediening (inclusief herstel) en randvoorwaarden benodigd voor sluiten van het kunstwerk opgenomen (zie onderstaande figuur). De tak 'stand by niet aanwezig' lijkt niet helemaal logisch op deze plaats in de foutenboom (logischer zou zijn als hier zou staan 'herstel faalt').

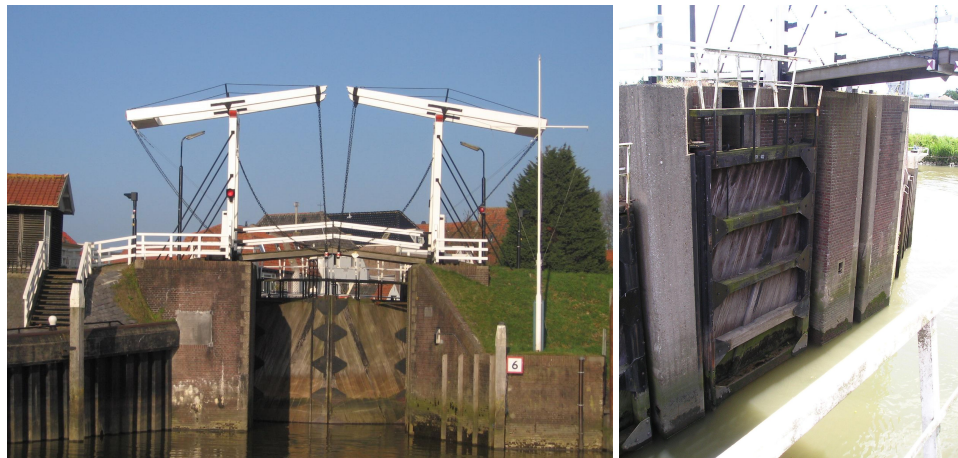
Figuur 10 Keersluis Schoonhoven, aanzicht (links, keermiddel gesloten), vloeddeur (rechts, keermiddel geopend, archiefbeeld)

De Keersluis Schoonhoven bestaat uit een gemetselde constructie, met een doorvaartopening van ruim 5 m breed en een lengte van 20 m. In de keersluis zijn drie sets puntdeuren aanwezig, dit zijn (van buiten naar binnen gezien), 2 sets vloeddeuren en 1 set ebdeuren. Wanneer de keermiddelen gesloten zijn, is de kerende hoogte van het kunstwerk NAP + 5,00 m (eerste set vloeddeuren). De tweede set vloeddeuren is lager dan de eerste set, namelijk NAP + 4,15 m. De drempelhoogte van de keersluis is NAP - 1,58 m. In Figuur 10 is een foto van de keersluis opgenomen. Figuur 11 en Figuur 12 geven de globale afmetingen van het kunstwerk, de keermiddelen en de kwelschermen weer.

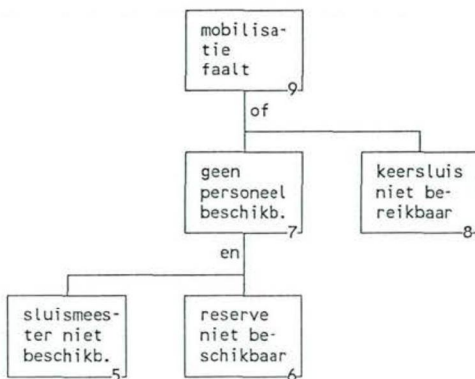
#### b. Mobilisatie

- De sluismeester is permanent aanwezig. De kans dat de sluismeester ten gevolge van een ongeval niet beschikbaar is, is klein:  $P_5 = 10^{-3}$ .
- Een lijst met verantwoordelijkheden, reservepersoneel etc. is bekend. De kans dat de reservefunctionaris niet beschikbaar is, wordt gesteld op  $P_6 = 6 \cdot 10^{-2}$ .
- De kans op het niet beschikbaar zijn van bedienend personeel volgt uit  $P_7 = P_5 \cdot P_6 = 6 \cdot 10^{-5}$ .
- De waterstanden zijn in de mobilisatieperiode nog voldoende laag, odat de kans op een niet bereikbare sluis wordt gesteld op  $P_8 = 10^{-5}$ .
- Totale faalkans  $P_9 = P_7 + P_8 = 7 \cdot 10^{-5}$ .

De onderbouwingen van de hierboven gehanteerde faalkansen ontbreken in [Ref. 2]. Wel is te zien dat de faalkans voor Mobilisatie met name wordt bepaald door het niet beschikbaar zijn van een reservefunctionaris. Hiervoor is een faalkans van  $6 \cdot 10^{-2}$  per vraag aangehouden. Op basis van tabel 3.11 van de Leidraad Kunstwerken 2003 (niet bereikbaar zijn van personeel indien geregeld, er is reservepersoneel beschikbaar) is hiervoor een waarde van  $1 \cdot 10^{-2}$  per vraag aangehouden. Hiermee komt de kans op het niet beschikbaar zijn van bedienend personeel op  $1 \cdot 10^{-3} * 1 \cdot 10^{-2} = 1 \cdot 10^{-5}$ . Daarnaast wordt opgemerkt dat andere herstelmogelijkheden (bijvoorbeeld ad hoc mobilisatie van een medewerker die niet op de reservelijst staat) niet zijn meegenomen.

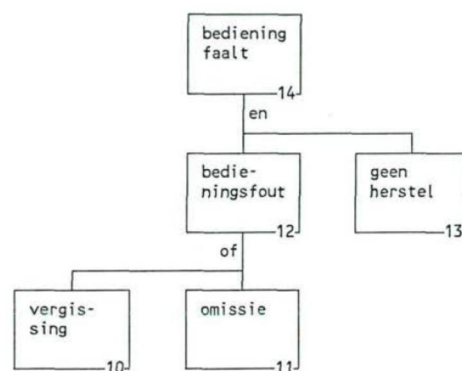
##### c. Bedieningsfout

10. Alle handelingen zijn vastgelegd in een procedures, die regelmatig worden geoefend. De kans op een vergissing wordt geschat op  $P_{10} = 10^{-3}$ .
11. Evenzo wordt de kans op een omissie geschat op  $P_{11} = 10^{-3}$ .
12. De kans op een bedieningsfout is gelijk aan  $P_{12} = P_{10} + P_{11} = 2 \cdot 10^{-3}$ .
13. kans op geen tijdig herstel wordt geschat op  $10^{-1}$ .
14. De totale faalkans is dan  $P_{14} = P_{12} \cdot P_{13} = 2 \cdot 10^{-4}$ .

In [Ref. 2] zijn de faalkansen geschat. Deze inschatting lijkt aan de conservatieve kant te zijn. Daarom wordt onderstaand een nadere inschatting gemaakt. Daarbij wordt naast de mogelijkheid van een bedieningsfout (menselijk falen) ook rekening gehouden met het feit dat hulpmiddelen of randvoorwaarden voor een juiste bediening niet op orde kunnen zijn.

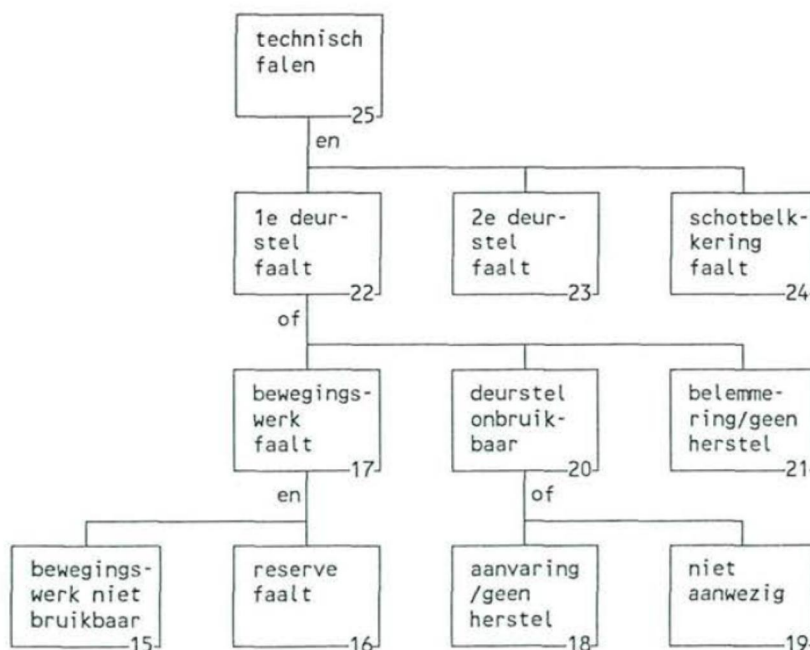
d. *Technisch falen afsluitmiddelen*

15. De puntdeuren zijn handbediend. De kans op een defect bewegingswerk wordt gesteld op  $P_{15} = 10^{-4}$ .
16. Er is geen reserve bewegingswerk, ofwel  $P_{16} = 1$ .

17. De faalkans van het bewegingswerk is gelijk aan  $P_{17} = P_{15} \cdot P_{16} = 10^{-4}$ .
18. De kans op een defect deurstel ten gevolge van niet tijdig herstelde aanvaringschade wordt verwaarloosbaar klein geacht:  $P_{18} = 0$ .

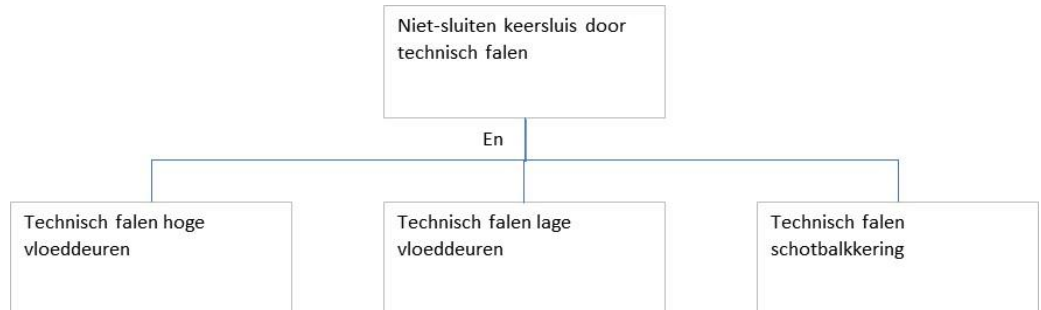
Deze foutenboom wordt onderstaand iets verder uitgewerkt:

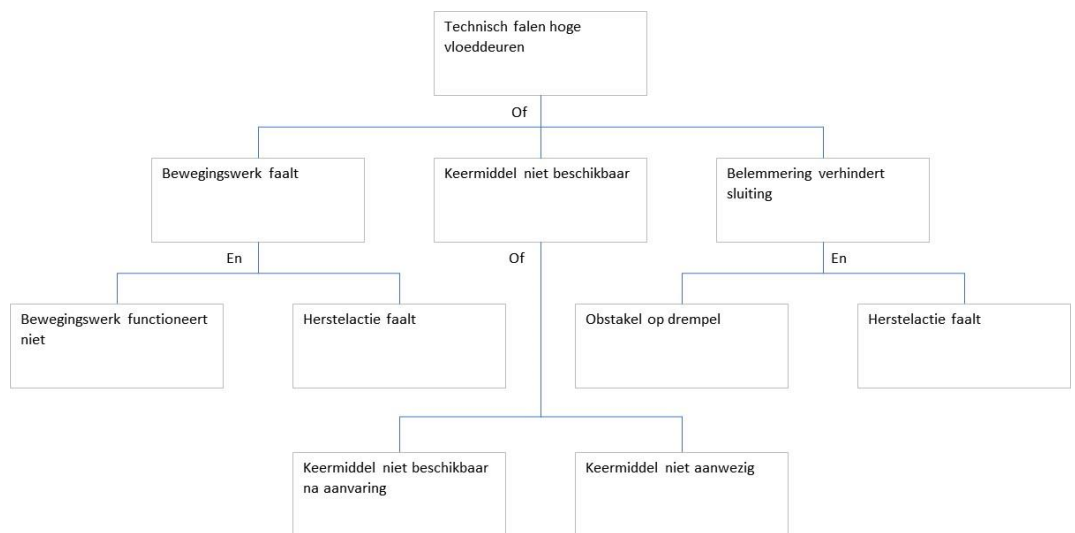
De tak 'Technisch falen hoge vloeddeuren' ziet er dan als volgt uit:

Feitelijk is in de originele en aangepaste analyse geen onderscheid gemaakt in de oorzaak van falen voor het bewegingswerk en enkel rekening gehouden met merkbaar falen (aanvaring keermiddelen voorafgaand aan sluiting) en falen tijdens sluiten (belemmering) voor het keermiddel.

De kans op een defect bewegingswerk wordt overgenomen uit [Ref. 2] als zijnde  $10^{-4}$  [1/vraag]. In tegenstelling tot [Ref. 2] wordt wel een kans op herstel meegenomen. Als het bewegingswerk faalt zijn er immers herstelacties mogelijk ondanks dat een reservebewegingswerk ontbreekt. Denk bijvoorbeeld aan het loskoppelen van de heugelstang en het dichtdrukken van de deur met een stok. Gezien de eenvoudige aard van deze herstelactie wordt hiervoor een faalkans van  $10^{-2}$  aangehouden. Hiermee komt de faalkans van het bewegingswerk op  $10^{-6}$  [1/vraag].

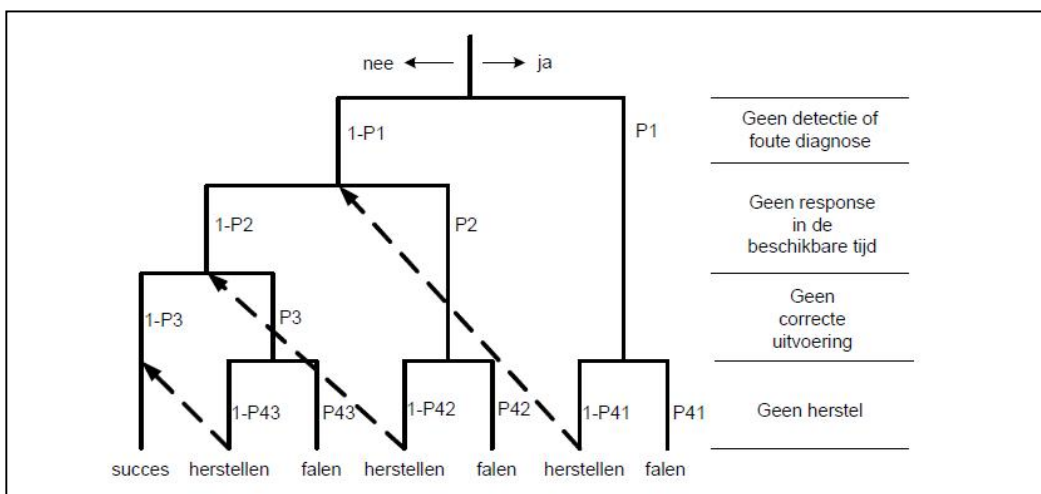
4. Het niet tijdig uitvoeren van een herstelactie van de gemaakte fout. De kans hierop wordt aangegeven met P4. Opgemerkt wordt dat elke fout de mogelijkheid heeft hersteld te worden. Omdat de kans daarop afhankelijk kan zijn van de gemaakte fout, is deze P41, P42 of P43. Dit betekent dan het bepalen van meerdere waarden voor P4 op basis van het inschatten van de aspecten die een rol spelen bij de mogelijke drie direct daarvoor gemaakte fouten.

Figuur 13: foutenboom menselijk falen bij operationele handelingen [].

De faalkansen voor 'geen respons' (P2) en 'geen correcte uitvoering' (P3) zijn in het Opschepmodel bepaald met de methode THERP (wordt beschreven in [Ref. 8]), die afkomstig is uit de nucleaire wereld.

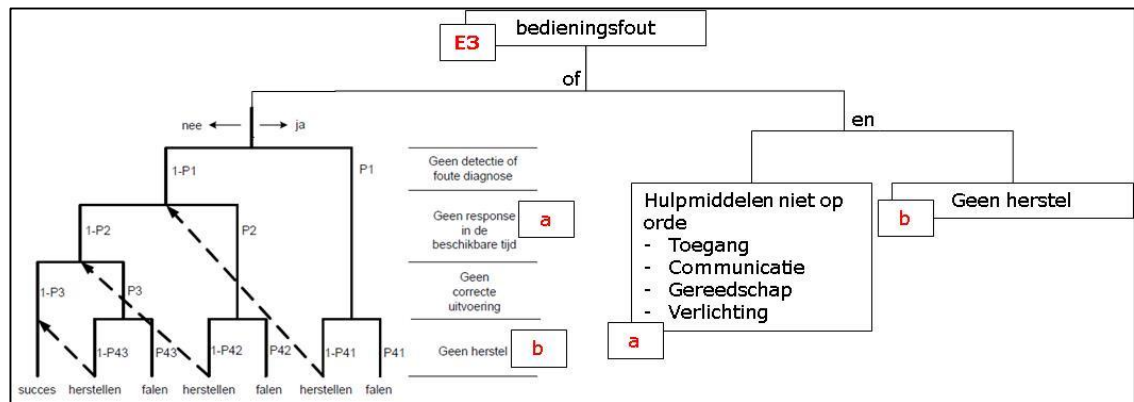
In principe past de boom voor menselijk falen direct in de standaard foutenboom voor Bediening uit hoofdstuk 5.3, zoals hieronder weergegeven.

Figuur 14: menselijk falen uit Opschepmodel verwerkt in standaard foutenboom Bediening
